愛知県豊橋市中建設駐車場経過観察

2018年8月9日作成

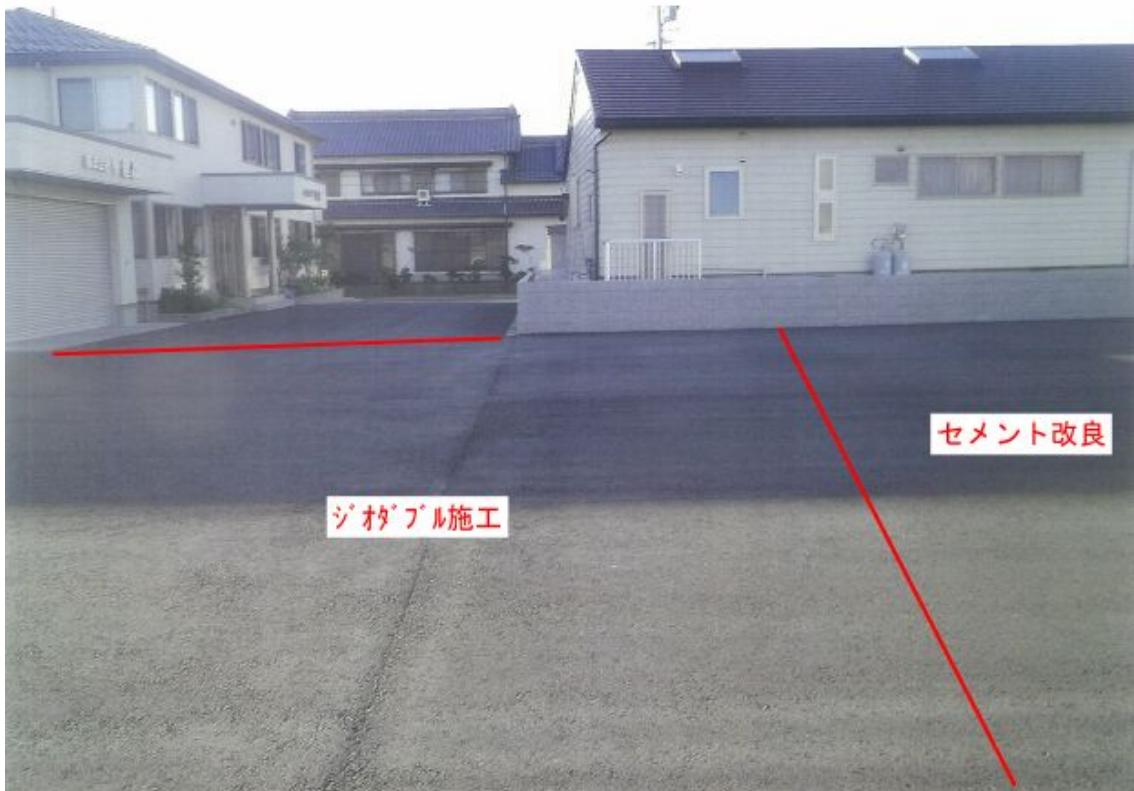
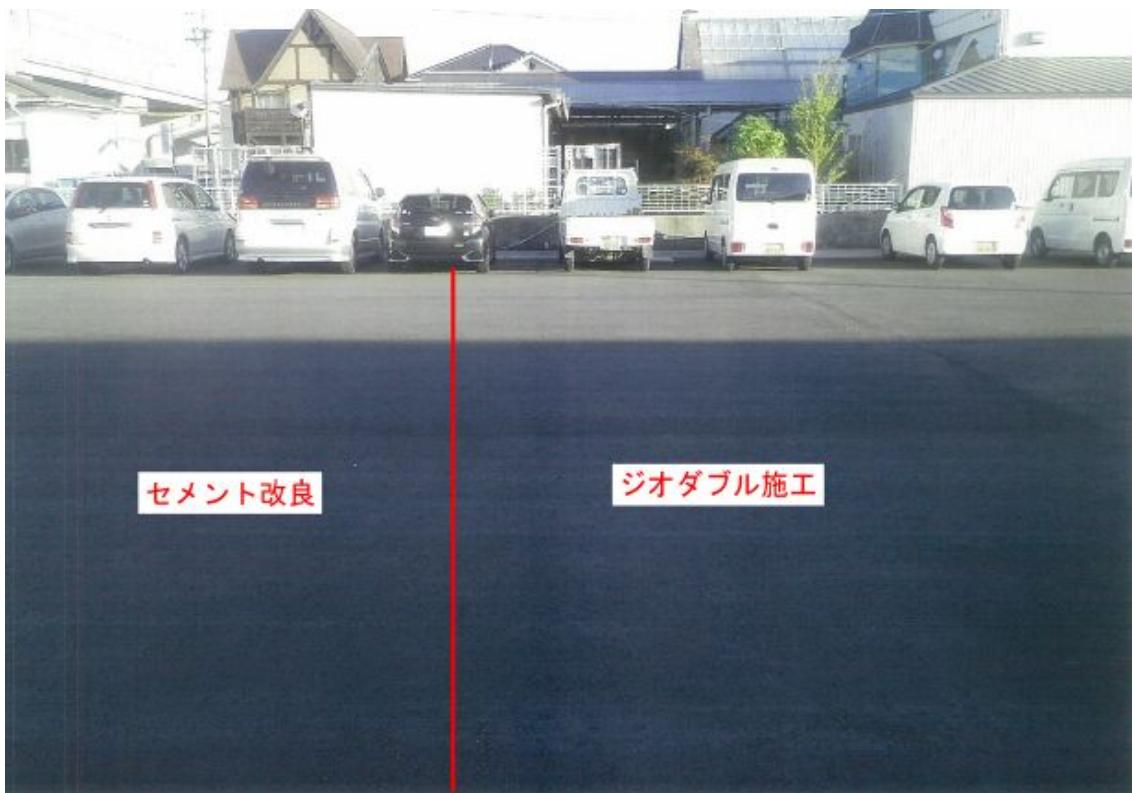
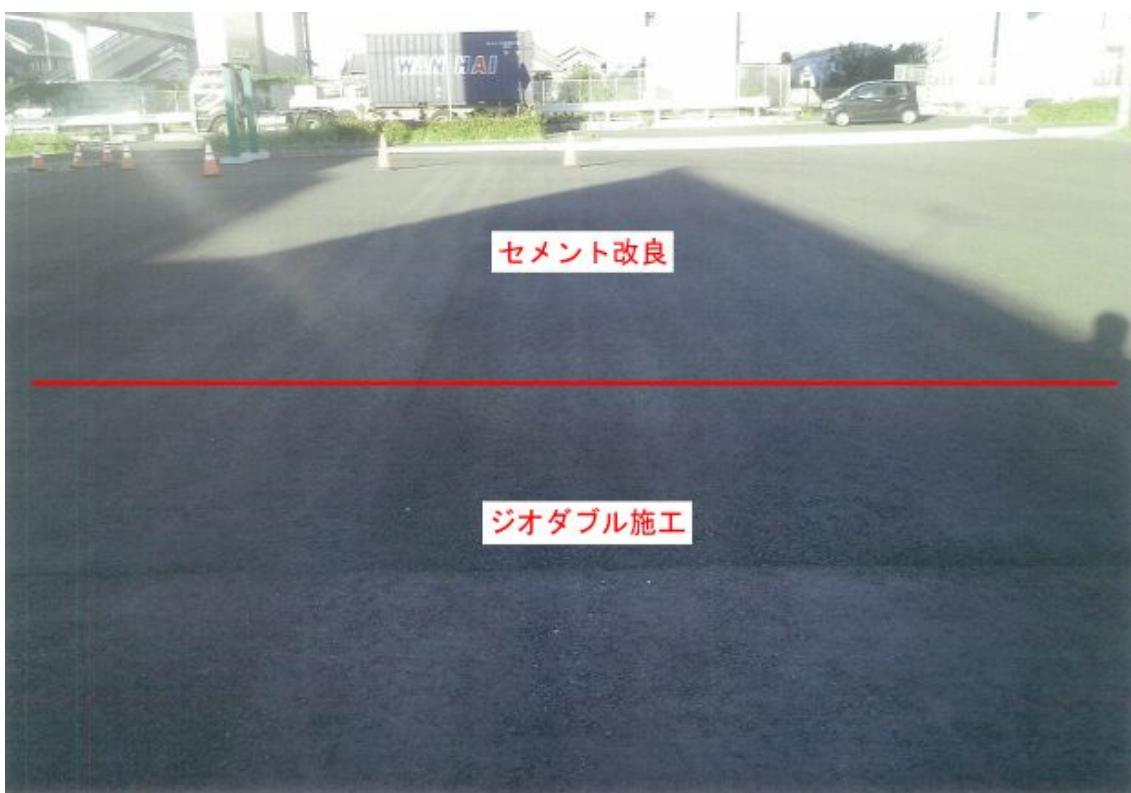
2年経過後の駐車場写真

2年を経過しようとしていますが、セメント混合による地盤改良工法とジオダブルサンド工法、どちらの工法も重車両によるタイヤ痕は見られず、不等沈下も見られません。
