愛知県豊橋市中建設駐車場経過観察

2018年8月9日作成

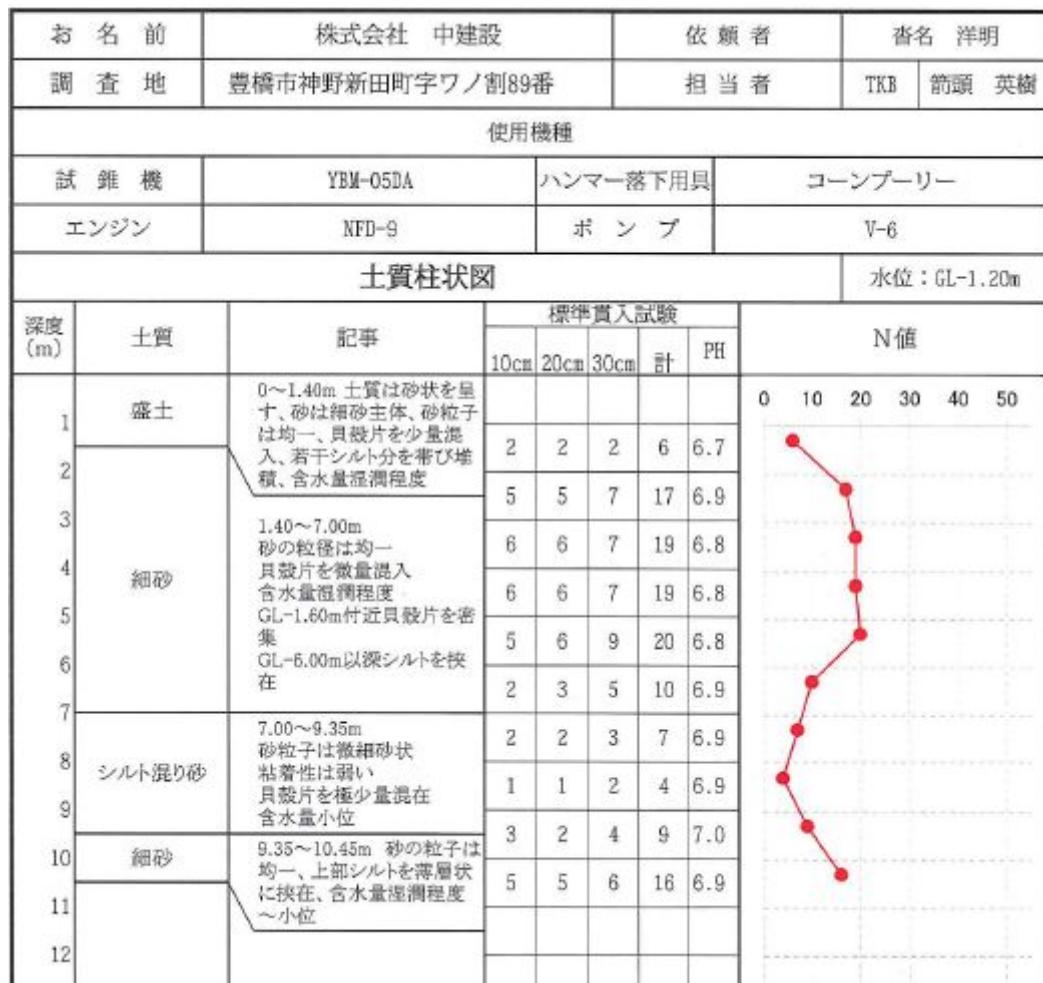
下図はボーリングデータです

又、1級河川豊川の河口と海岸線に近く、細砂が5m以上も堆積した地盤で液状化の危険性が予測される土地であります。

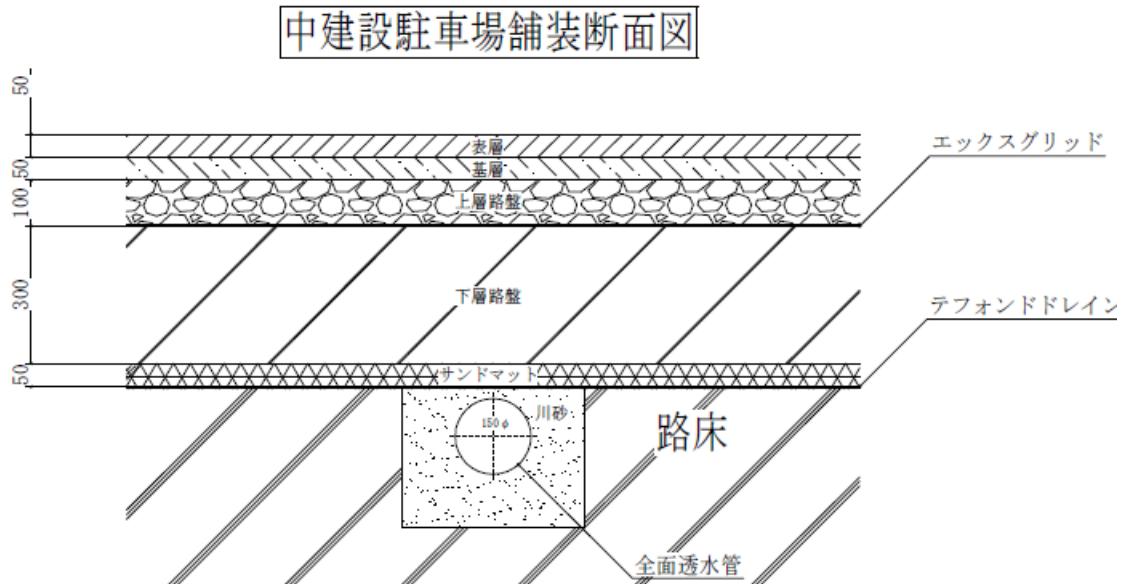
「ジオダブルサンド」工法の詳細は下図の通りである。

セメント混合による地盤改良工法は混合厚さ 500 mm、セメント混合量は 100kg/m³、舗装構成は上記図面の通り施工を実施(路床部分を地盤改良)、ジオダブルサンド工法はすべて上記図面の通りの施工を実施しています。
